PARECER DE VISTORIA TÉCNICA

JARDIM DE INFÂNCIA AMOR DE CRIANÇA

PARECER DE VISTORIA TÉCNICA
CHAMAMENTO PÚBLICO Nº006/2018/SEMED

DATA DA VISTORIA: **04 de junho de 2018**

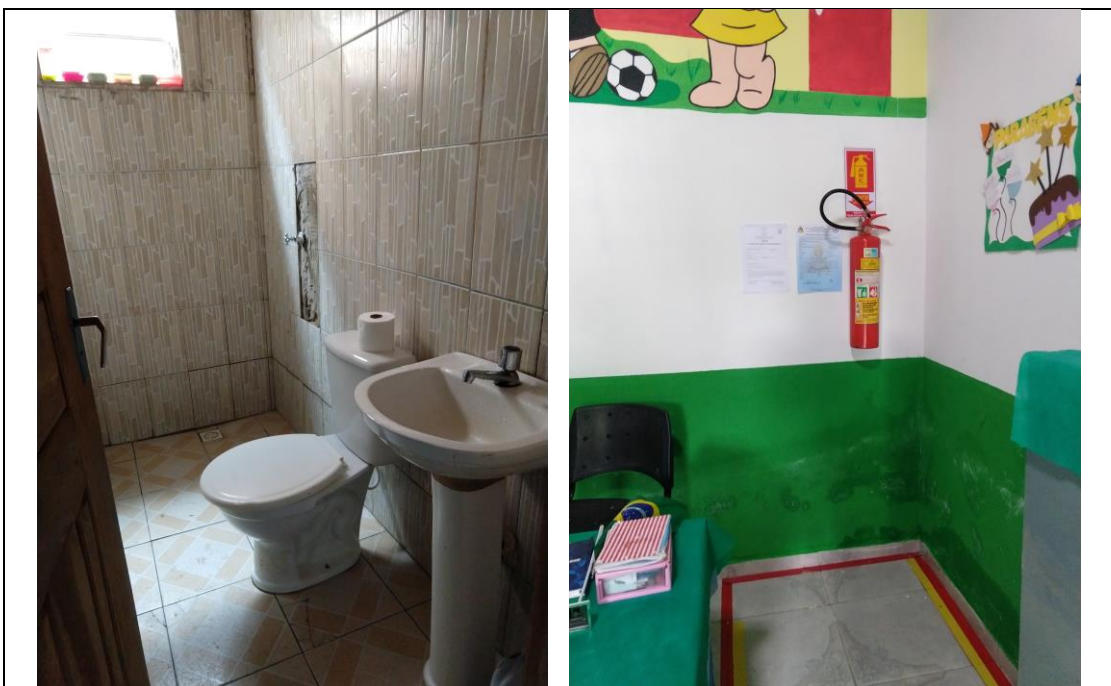
Foto 08 – Banheiro e secretaria

O imóvel não possui desníveis internos. Recomendamos a adaptação de banheiro para atender às Pessoas com Deficiência em atendimento à NBR 9050/2015.
