**PARECER DE VISTORIA TÉCNICA**

**JARDIM DE INFÂNCIA PINGO DE GENTE**

PARECER DE VISTORIA TÉCNICA  
CHAMAMENTO PÚBLICO Nº006/2018/SEMED

DATA DA VISTORIA: **04 de junho de 2018**

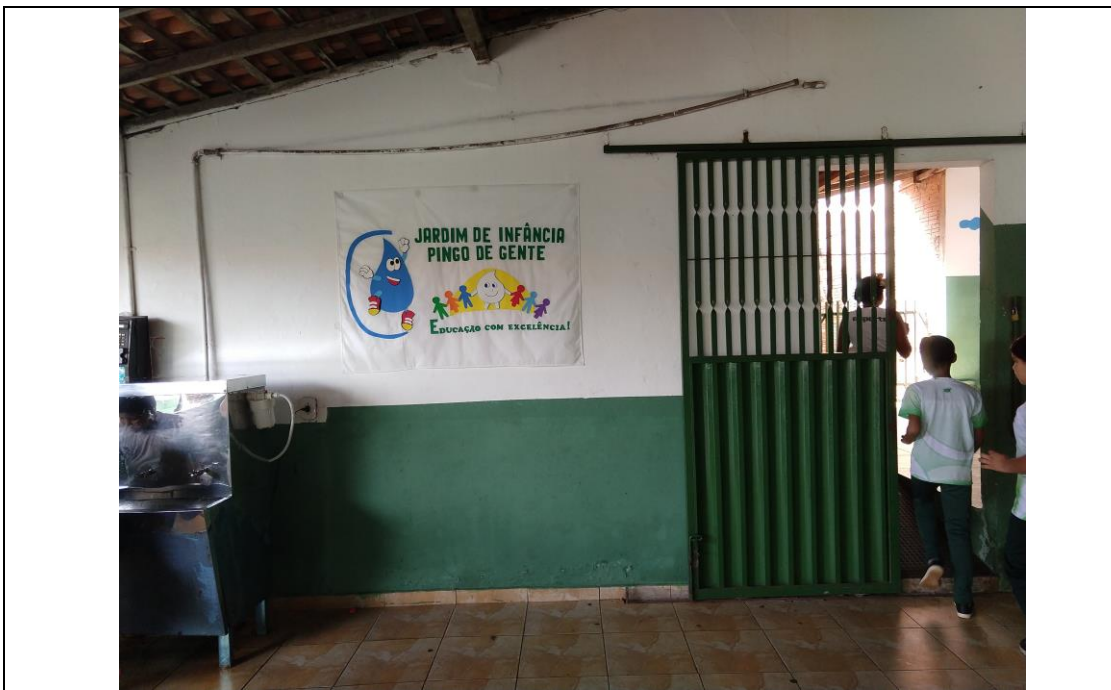
**Foto 01** – Acesso ao Jardim de Infância

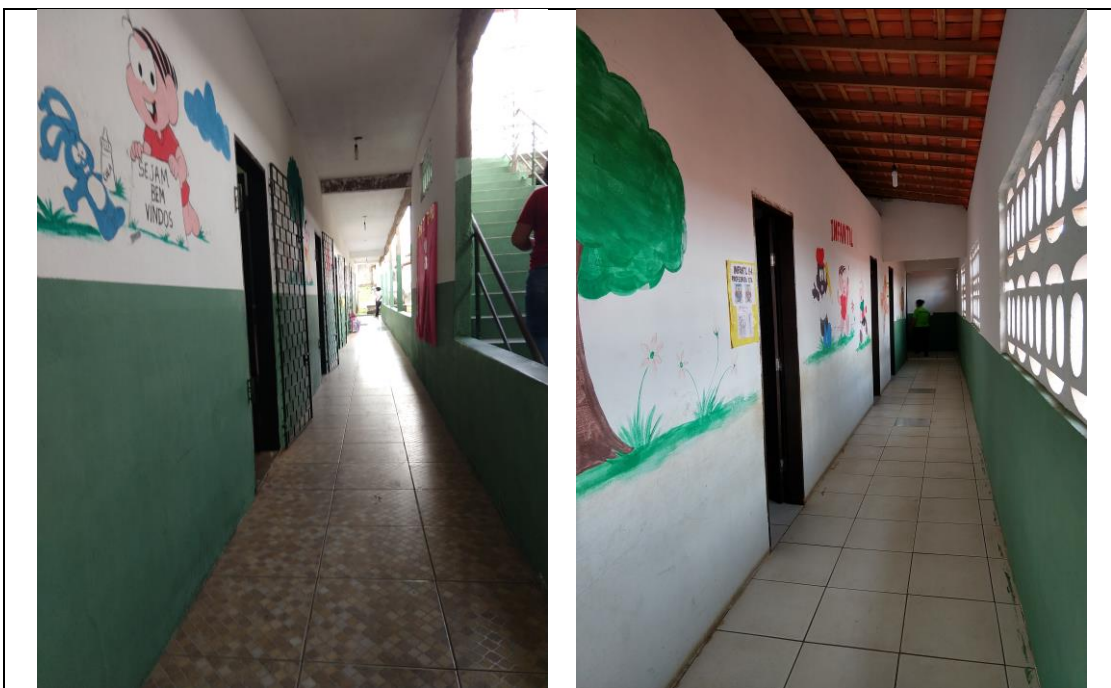
**Foto 02** – Circulação pavimento térreo e superior

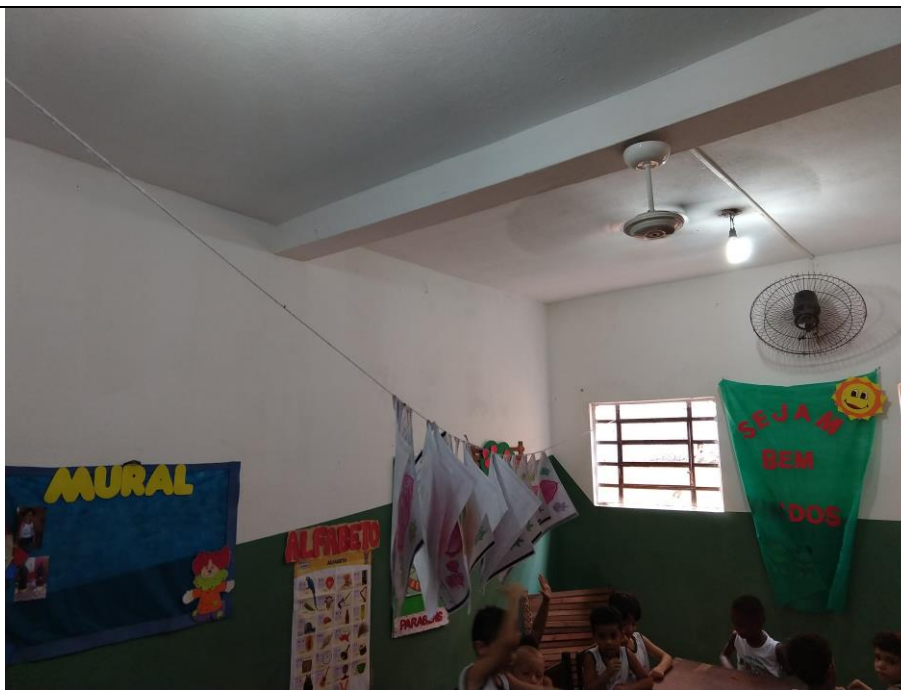
**Foto 03** – Sala de aula pav. térreo

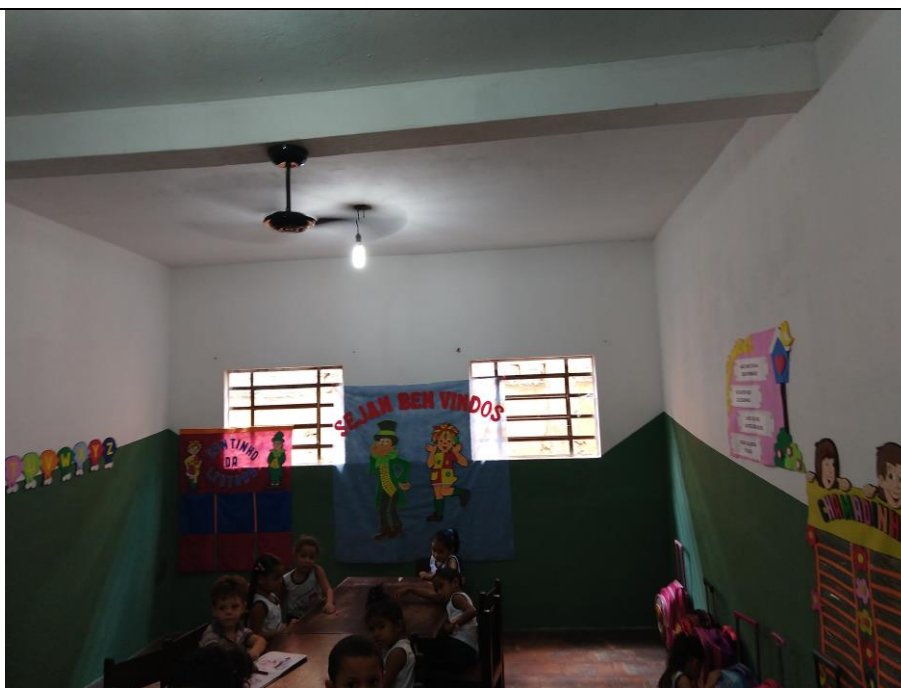
**Foto 04** – Sala de aula pav. térreo

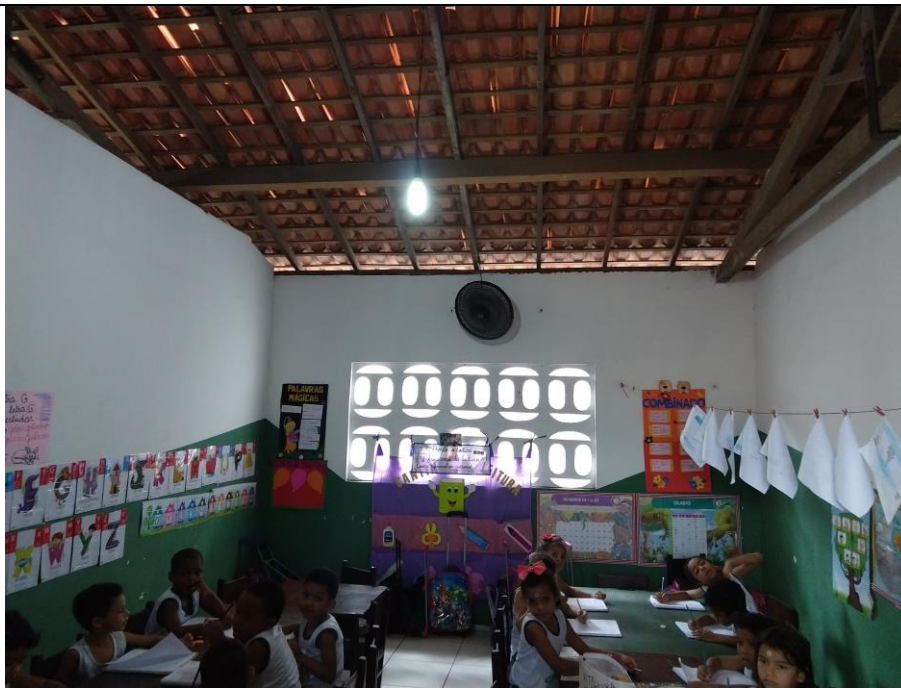
**Foto 05** – Sala de aula pav. superior

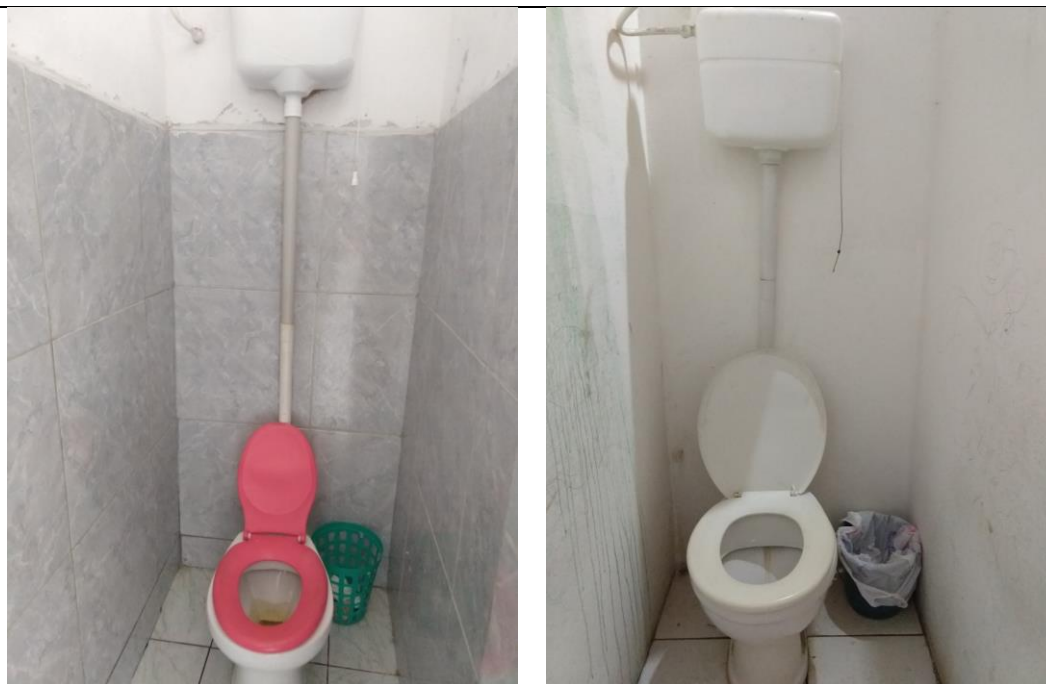
**Foto 06** – Banheiros masculino e feminino

O imóvel possui desníveis internos. Recomendamos a adaptação de banheiro para atender às Pessoas com Deficiência e adequação das rampas de acesso em conformidade à NBR 9050/2015.

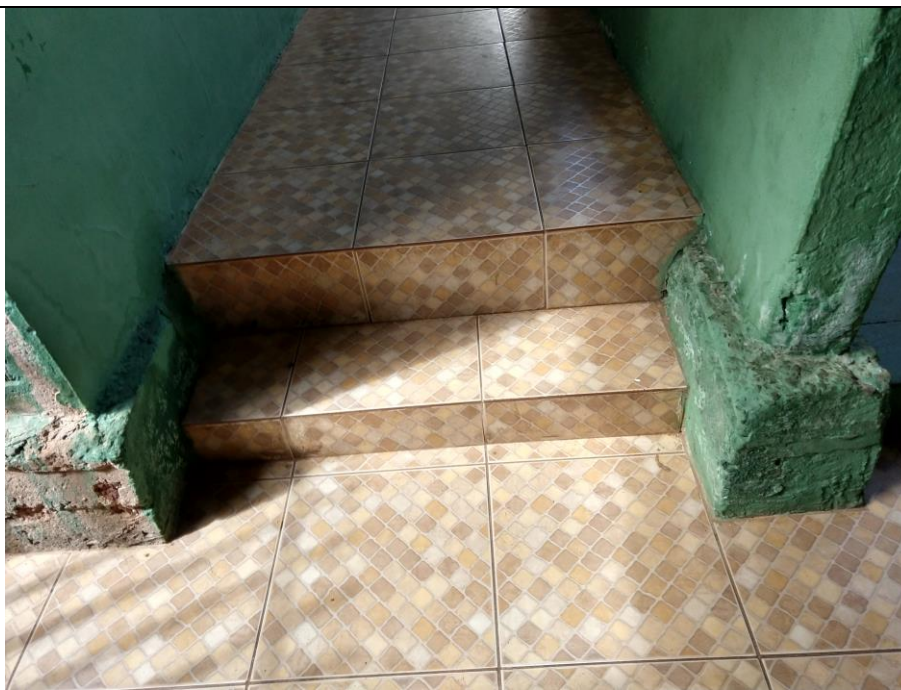
**Foto 07** – Desnível interno

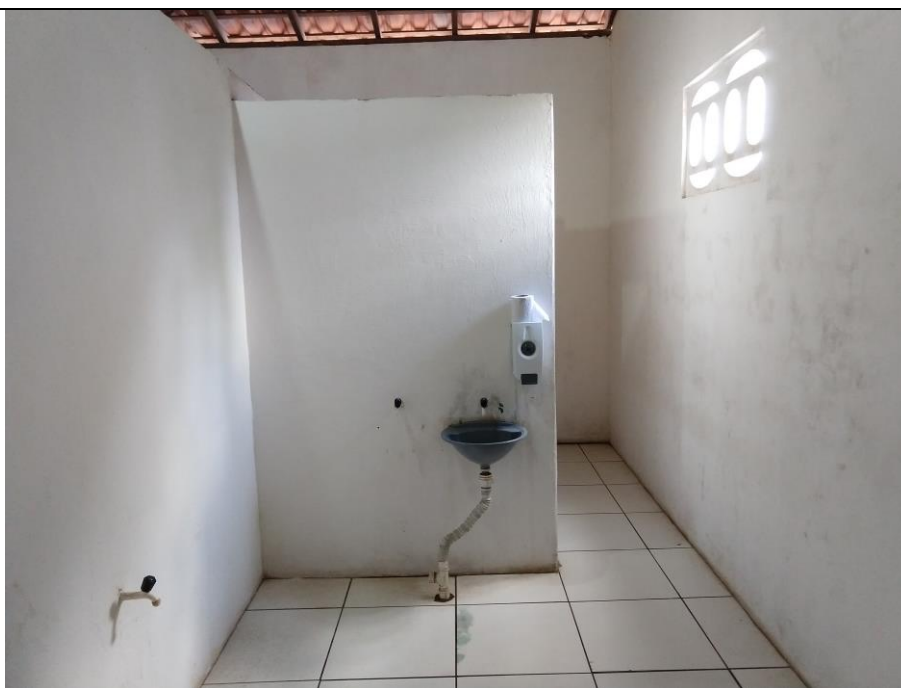
**Foto 08** – Banheiro pav. superior

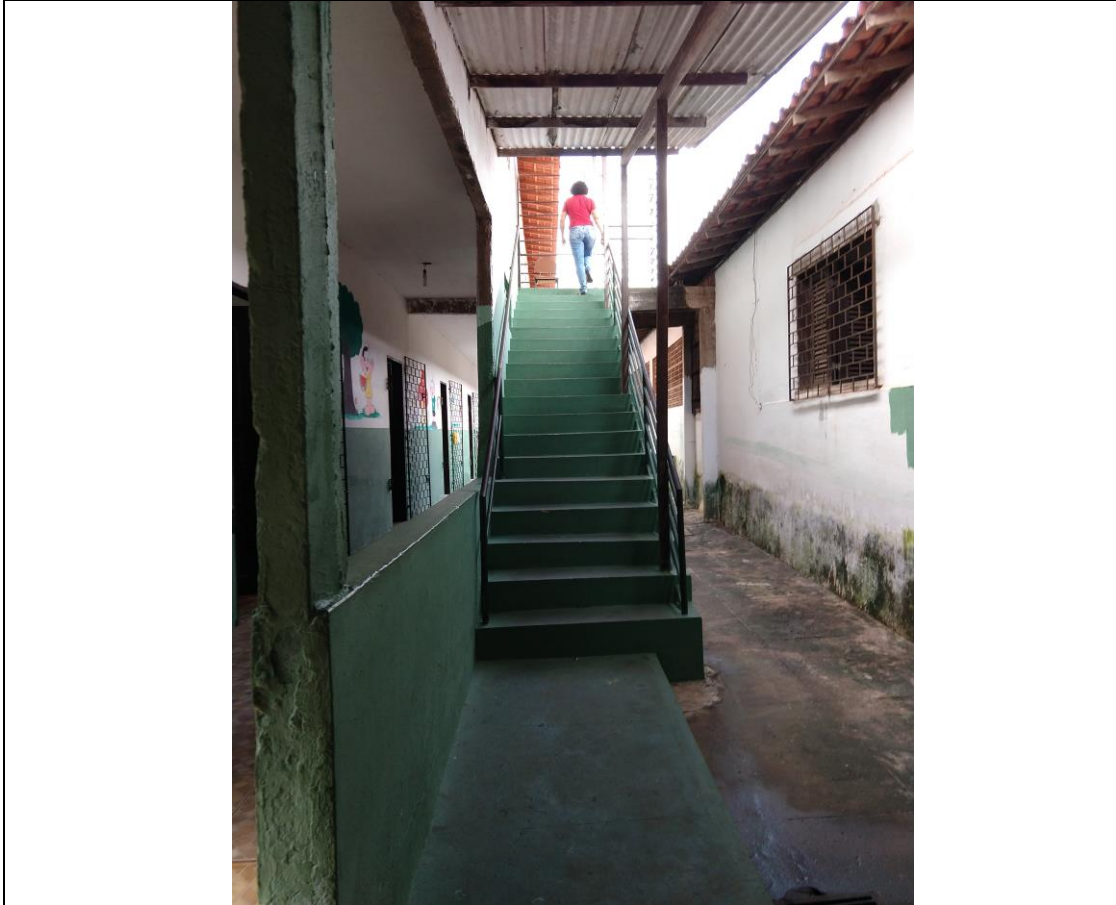
Foto 09 – Escada de acesso ao pavimento superior
