LAUDO DE VISTORIA TÉCNICA E AVALIAÇÃO

UNIÃO DOS MORADORES DA VILA SÃO JOSÉ

PAÇO DO LUMIAR - MA

NOVEMBRO/2020

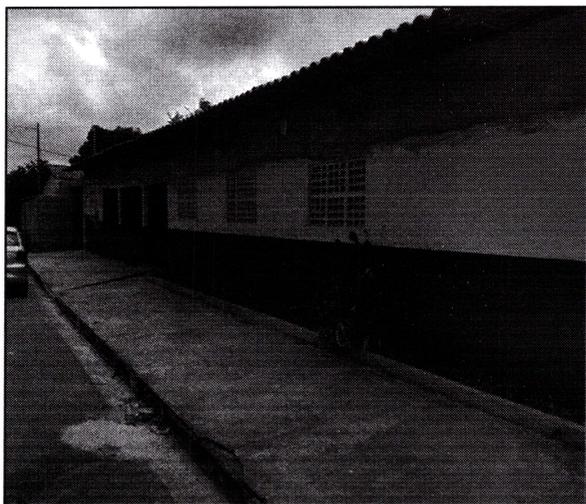
Imagem 01: Fachada da escola.

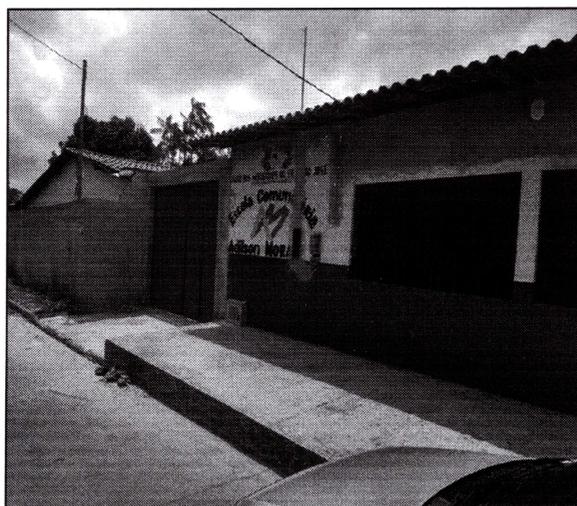
Imagem 02: Fachada da escola.

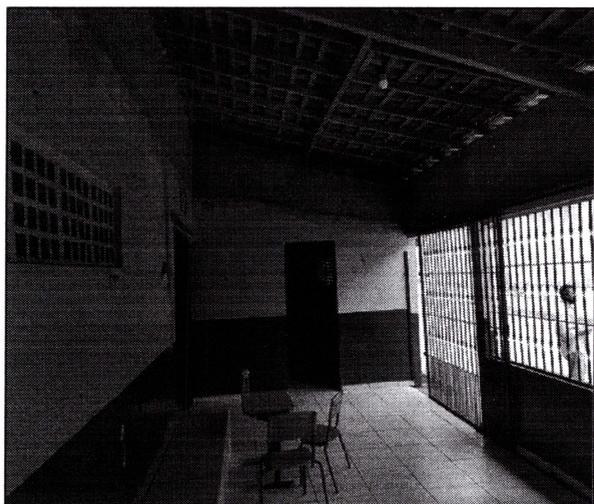
Imagem 03: Entrada da escola.

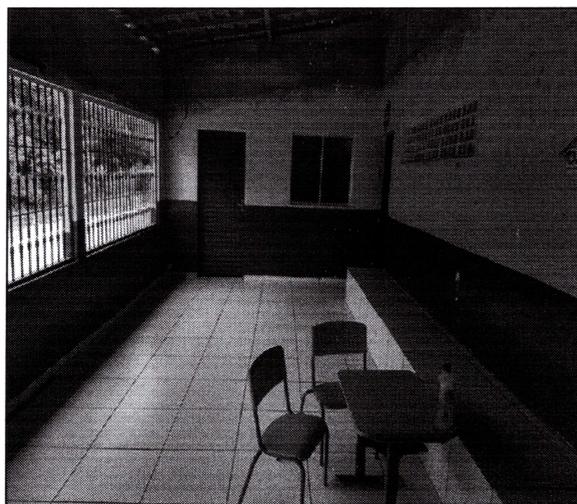
Imagem 04: Entrada da escola.

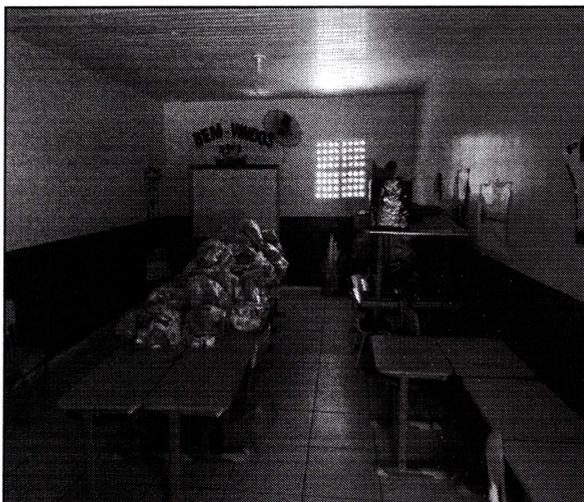
Imagem 05: Sala de aula pintada, com piso e revestimento cerâmico, forro de PVC. Ventiladores e lâmpadas instaladas.

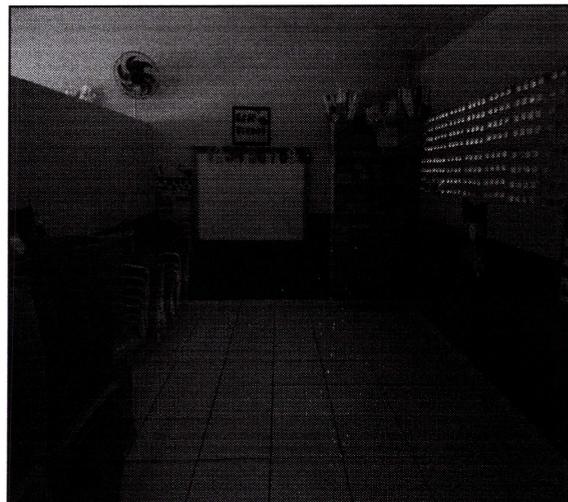
Imagem 06: Sala de aula pintada, com piso e revestimento cerâmico, forro de PVC. Ventiladores e lâmpadas instaladas.

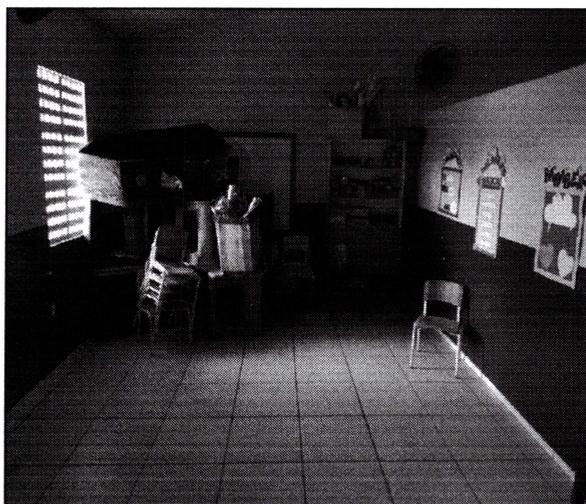
Imagem 07: Sala de aula pintada, com piso e revestimento cerâmico, lâmpadas instaladas e forro PVC.

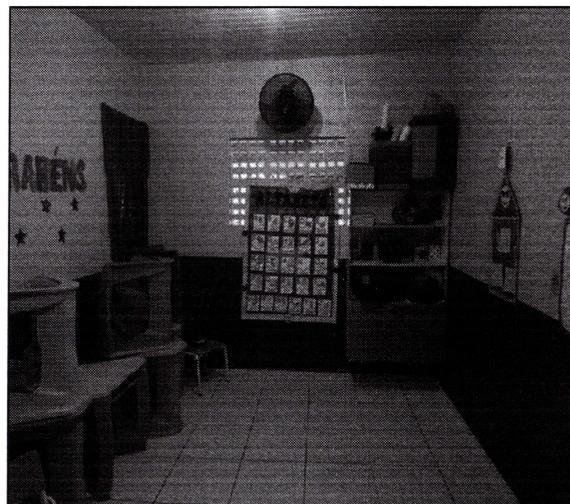
Imagem 08: Sala de aula pintada, com piso e revestimento cerâmico, ventiladores instalados, e forro PVC.

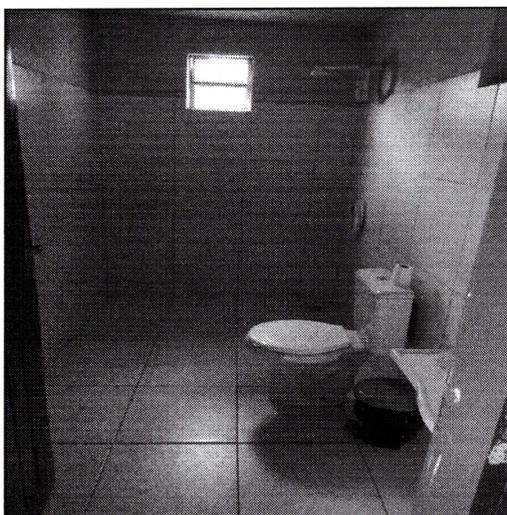
Imagem 09: Banheiro da escola. Piso e revestimento cerâmico.

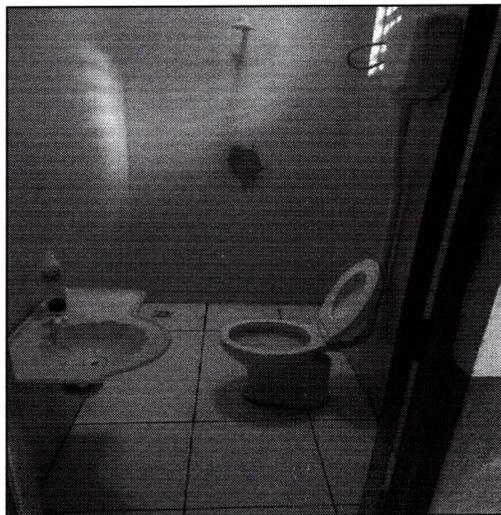
Imagem 10: Banheiro da escola, apenas com piso cerâmico.

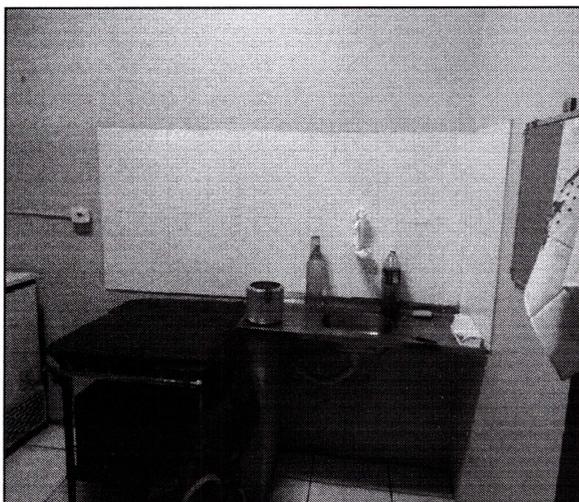
Imagem 11: Cozinha da escola.

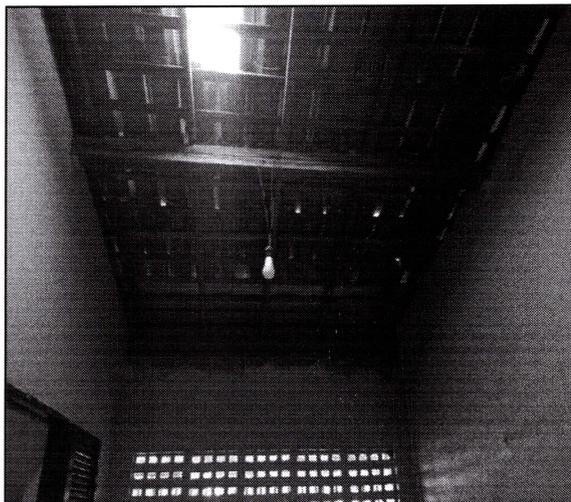
Imagem 12: Cobertura da escola, estrutura em madeira e coberta com telha cerâmica.
